STATINIO (OBJEKTO) PAVADINIMAS: Kitos paskirties inžinerinio statinio (K. Donelaičio aikštės), Klaipėdos m. sav. rekonstravimo, inžinerinių tinklų (lietaus nuotekų, vandentiekio, nuotekų šalinimo ir elektros) naujos statybos projektas.

PROJEKTAVIMO UŽDUOTIS ŽELDINIŲ DALIAI:

**KLAIPĖDOS MIESTE LIEPŲ GATVĖJE (K.Donelaičio parke) AUGANČIŲ MEDŽIŲ DETALUS
(INSTRUMENTINIS) BŪKLĖS ĮVERTINIMAS IR METODIKOS TVARKYMUI PARENGIMAS**

Ataskaita
2024 m.

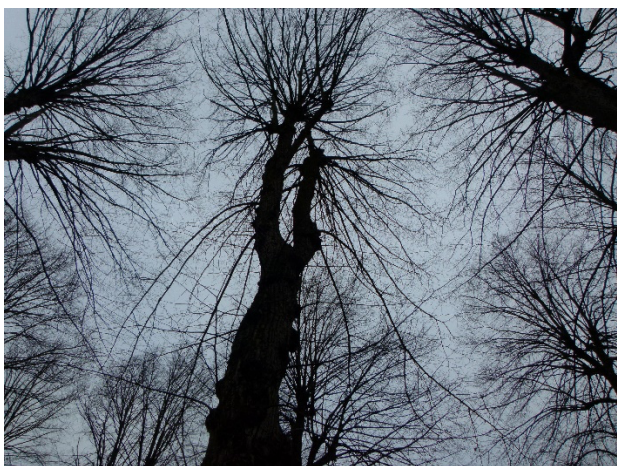
1 pav. Liepų g. K.Donelaičio parke prieš 15-20 metų nugenėtos liepos.

Buvo vertinama Klaipėdos mieste, Liepų gatvėje K.Donelaičio parke augančių dešimties mažalapių liepų (*Tilia cordata* Mill.) būklė. Visoms pake augančiosms mažalapėms liepoms prieš maždaug 20 metų kažkodėl buvo nugenėta 1/2 medžio lajos, išpjauta dalis iš kamieno išaugusių pagrindinių šakų 10-15 m aukštyje (1 pav.). Vien dėl šios priežasties, nors ir visiškai sveiki medžiai, remiantis „Želdinių atkuriamosios vertės įkainių“ antro priedo 5.2.2 punktu, nevertinti gerai. Šiuo metu liepos viršūnės atrodo nenatūraliai, nupjovimo vietose išauginusios daugelį papildomų šakų, vilkūglių.

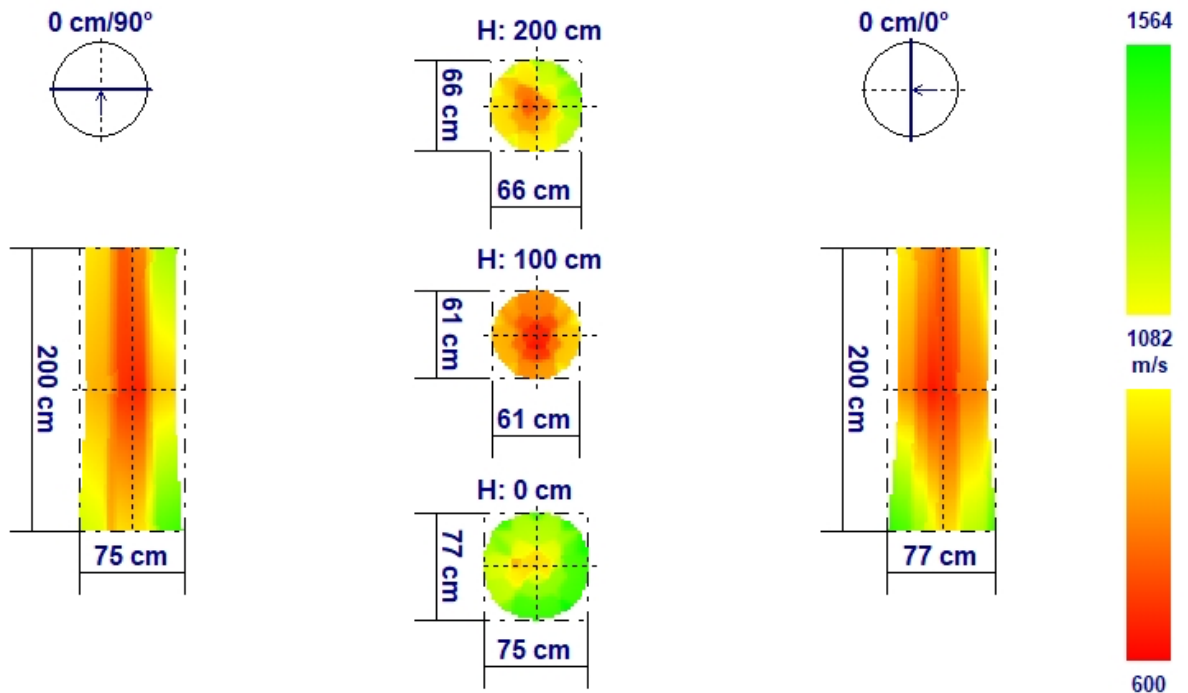
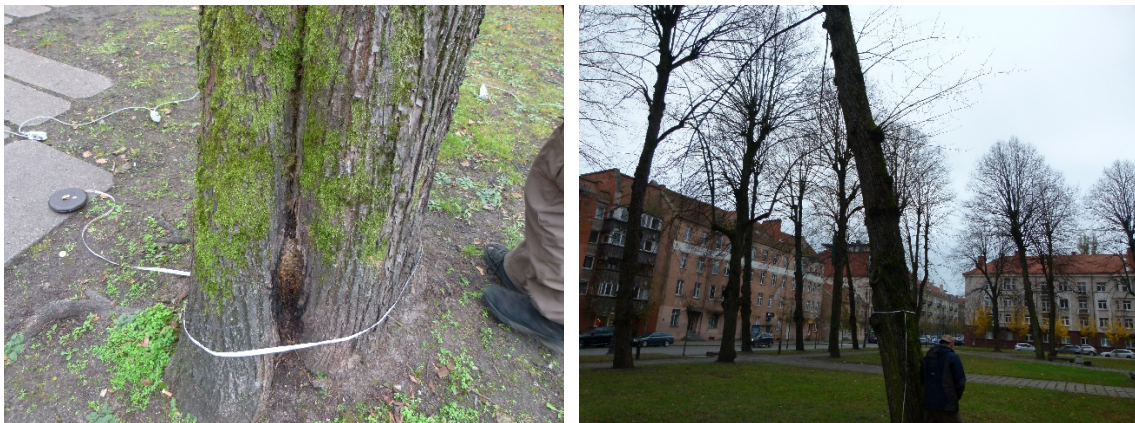
Tree: 1
Tree species: Tilia

Pusė medžio lajos ir dalis šoninių šakų nupjauta 13 m aukštyje. Šiuo metu patrupintų šakų nupjovimo vietose išaugusios 4-5 papildomos išaugos, sutankinančias medžio viršutinę lajos dalį ir suteikiančios medžio viršutinei daliai papildomą svorį. Medis pasviręs 20° kampu. Kamiene 2 m aukštyje nupjautos stambios šakos vietoje - drevė su puvinium. Kamienas nuo kelmo iki 1,5 m aukščio įtrūkęs. Akustinio tomografo nuotraukoje matoma, kad kamieno medienos tankis 0-2 m atkarpoje (ypač 1 m aukštyje) pastebimai sumažėjęs, greičiausiai vidinio medienos puvinio pasekmė.

Išvada: Medžio būklė nepatenkinama.

Medžius **Nr. 1, 7 ir 9**, įvertintus nepatenkinama būkle, siūlome šalinti, kadangi jų kamienų medienos tankis 0-2 m atkarpoje, remiantis akustinėmis-tomografinėmis nuotraukomis, kai kuriose vietose beveik 100% kritiškai sumažėjęs. Be to, šie medžiai drevėti, pasvirę 20° ir daugiau, auga judrioje vietoje, todėl pastoviai kelia pavojų parko lankytojams. Patenkinamai įvertintiems medžiams rekomenduojame reguliariai šalinti vilkūglius ir sausas šakas lajoje. Genint padarytas žaizdas dezinfekuoti. Taip pat medžiui **Nr. 8** išvalyti ir dezinfekuoti kamienne 5 m aukštyje esančią drevę, o **Nr. 10** - išlengvinti į gatvės pusę palinkusią stambią šaką.

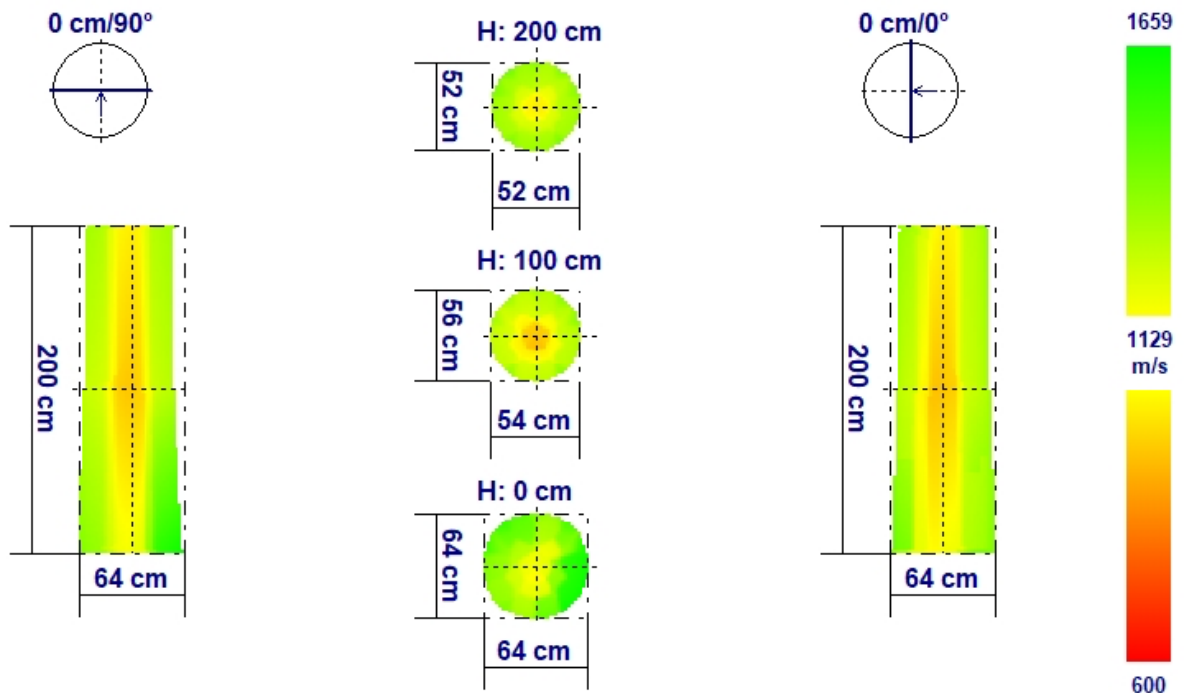
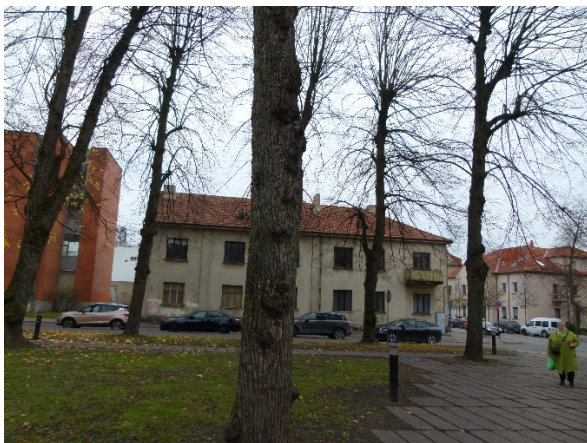
Tree: 2
Tree species: Tilia

Vizualios apžiūros metu ryškesnių lajos (išskyrus netinkamą lajos genėjimą) ir kamieno pakitimų nenustatyta. Kai kur ant kamieno nupjautų šakų vietose susiformavę gumbai, išaugę vilkūgliai. Tomografinėje nuotraukoje matomas nedidelis medienos tankio sumažėjimas centrinėje dalyje. Gali būti, kad tai greito medienos augimo jauname amžiuje išdava.

Išvada: Medžio būklė patenkinama.

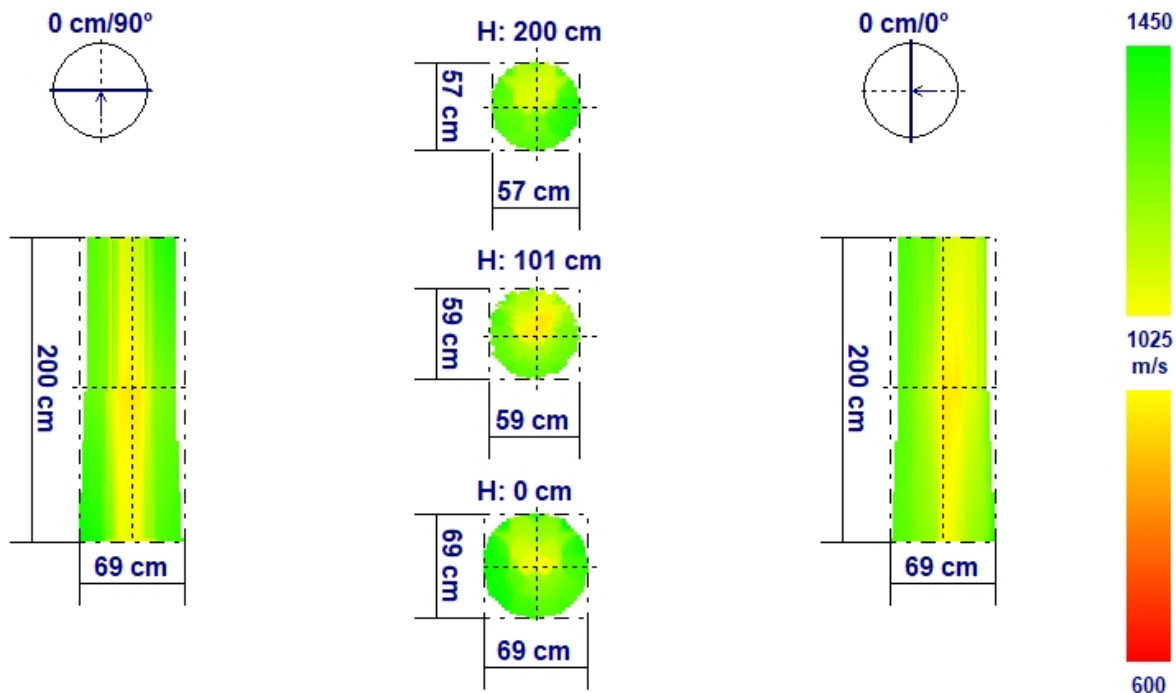
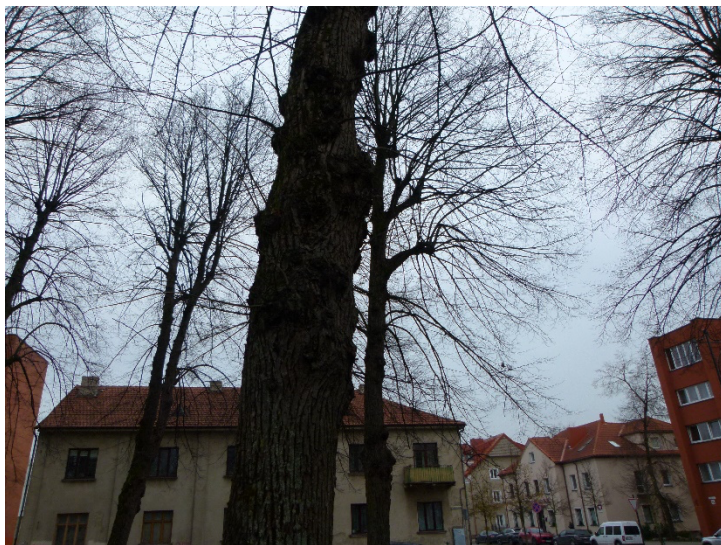
Tree: 3
Tree species: Tilia

Vizualios apžiūros metu ryškesnių lajos (išskyrus netinkamą lajos genėjimą) ir kamieno pakitimų nenustatyta. Ant kamieno aukščiau 2 m nupjautų šakų vietose susiformavę gumbai. Tomografinėje nuotraukoje matomas nedidelis medienos tankio sumažėjimas centrinėje dalyje. Gali būti, kad tai greito medienos augimo jauname amžiuje išdava.

Išvada: Medžio būklė patenkinama.

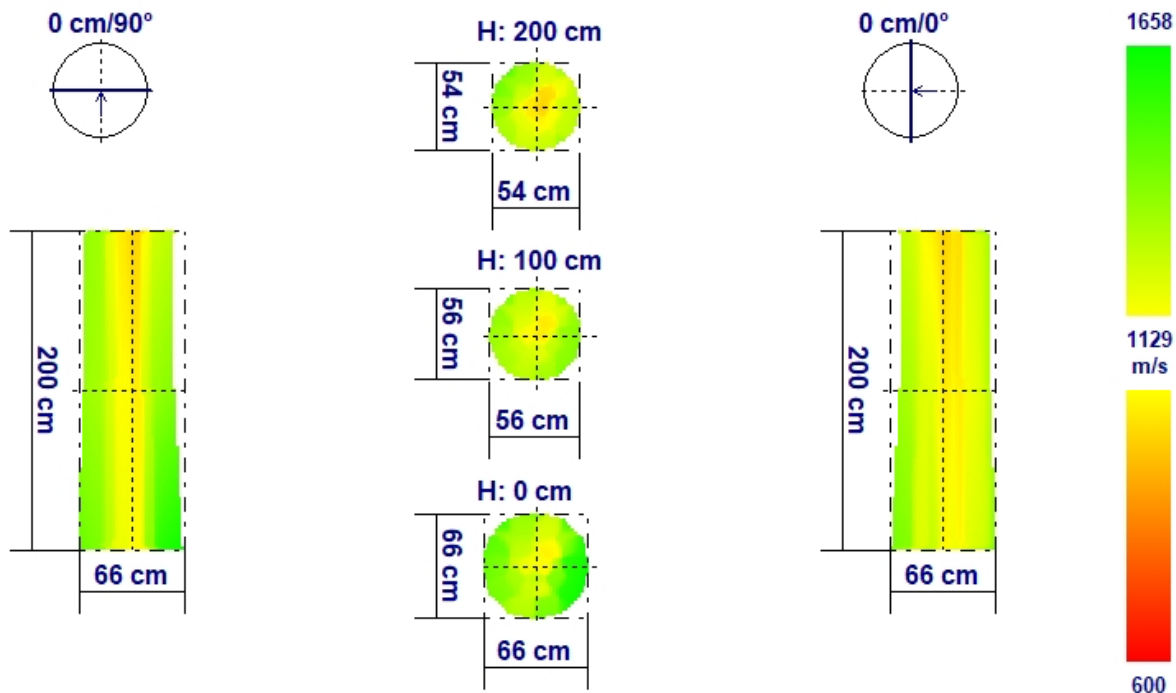
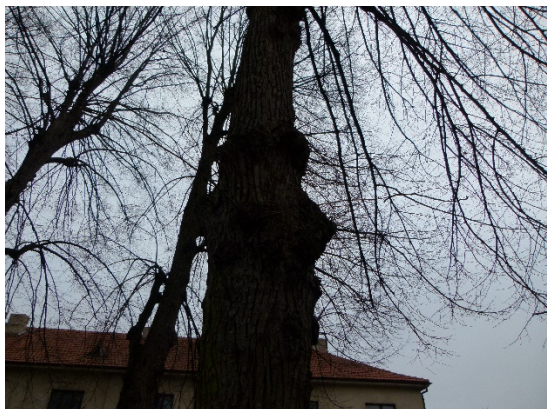
Tree: 4
Tree species: Tilia

Vizualios apžiūros metu ryškesnių lajos (išskyrus netinkamą lajos genėjimą) ir kamieno pakitimų nenustatyta. Ant kamieno aukščiau 2 m nupjautų šakų vietose susiformavę gumbai. Tomografinėje nuotraukoje matomas nedidelis medienos tankio sumažėjimas centrinėje dalyje.

Išvada: Medžio būklė patenkinama.

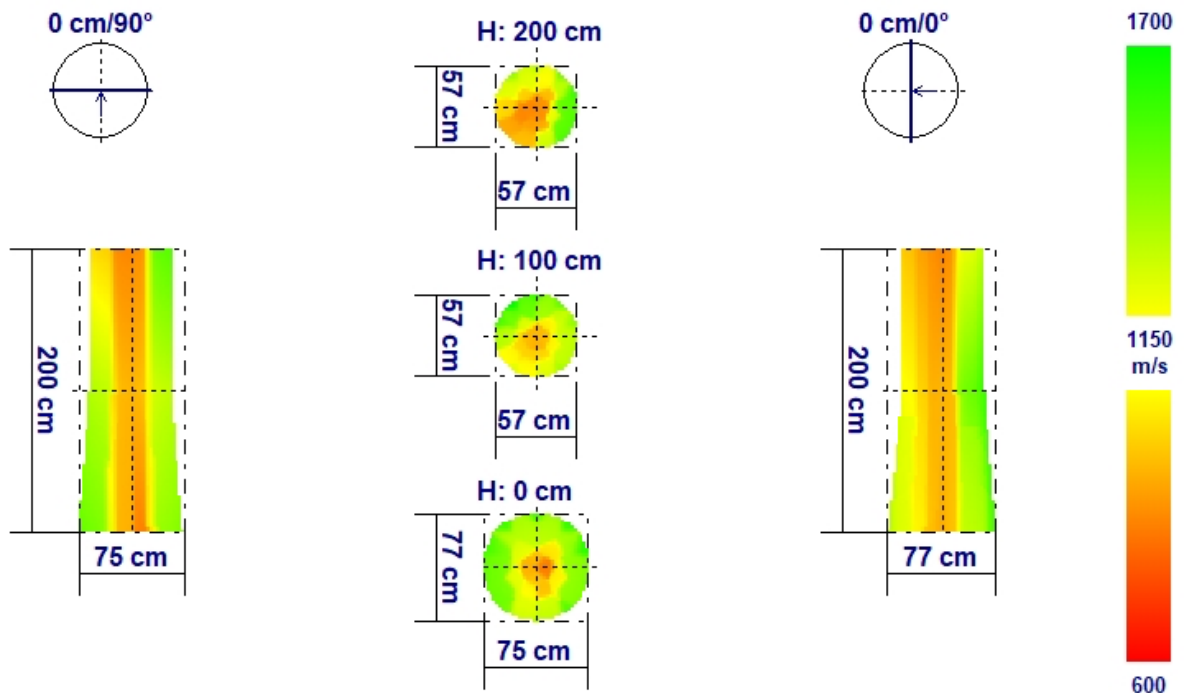
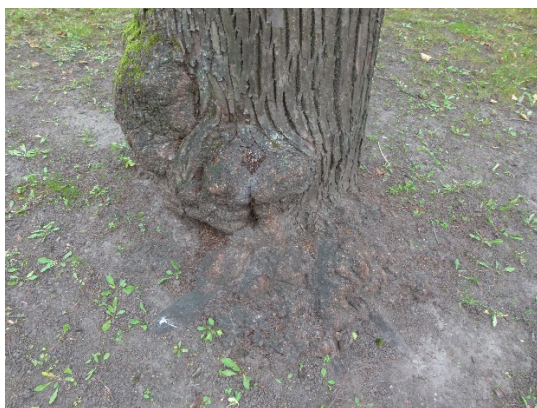
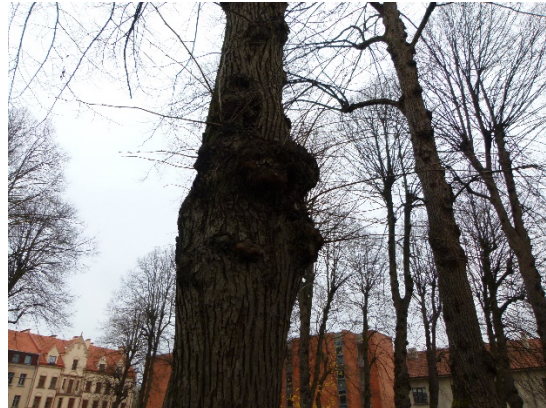
Tree: 5
Tree species: Tilia

Vizualinės apžiūros metu ryškesnių lajos (išskyrus netinkamą lajos genėjimą) ir kamieno pakitimų nenustatyta. Ant kamieno kelminėje dalyje ir ant apnuogintų šaknų susiformavę gumbai. Jų yra ir aukščiau ant kamieno nupjautų šakų vietose. Tomografinėje nuotraukoje matomas gan ryškus medienos tankio sumažėjimas centrinėje kamieno dalyje, labiau pasireiškiantis 1-2 m atkarpoje. Galimai tai prasidedančio vidinio medienos puvinio pasekmė.

Išvada: Medžio būklė patenkinama.

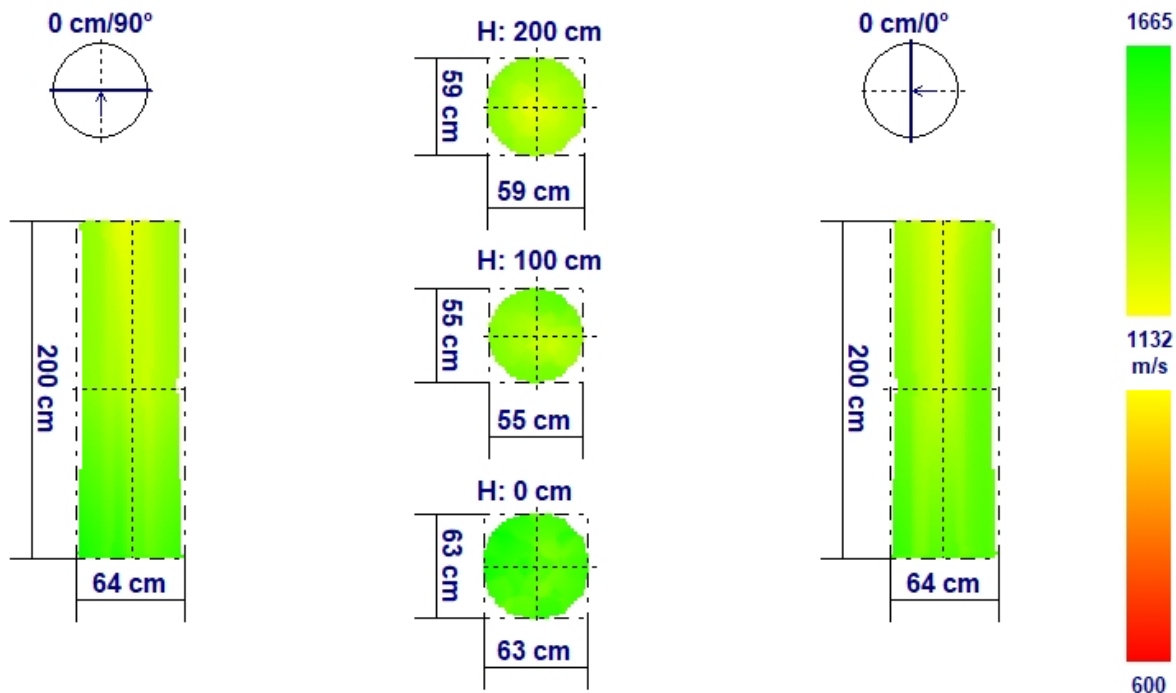
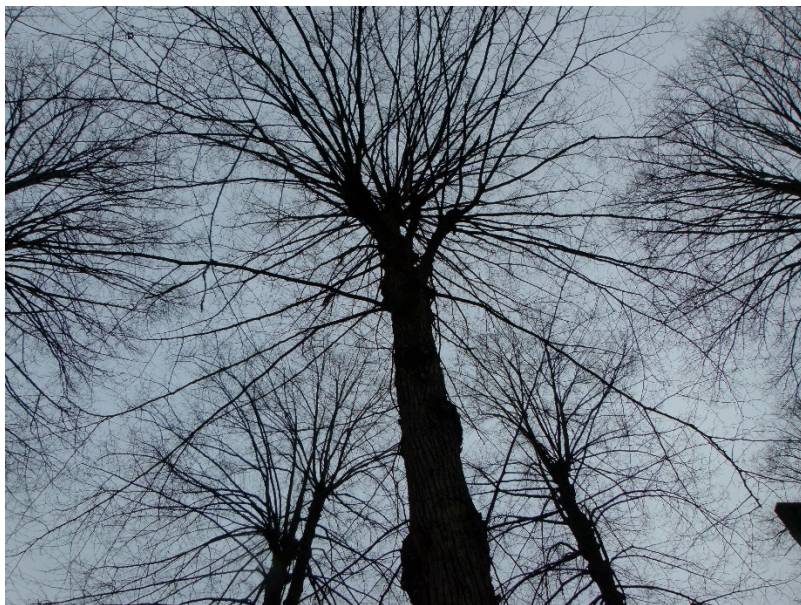
Tree: 6
Tree species: Tilia

Vizualios apžiūros metu ryškesnių lajos (išskyrus netinkamą lajos genėjimą) ir kamieno pakitimų nenustatyta. Akustinio tomografinio tyrimo metu pastebimų kamieno medienos pakitimų 0-2 m atkarpoje nenustatyta.

Išvada: Medžio būklė patenkinama.

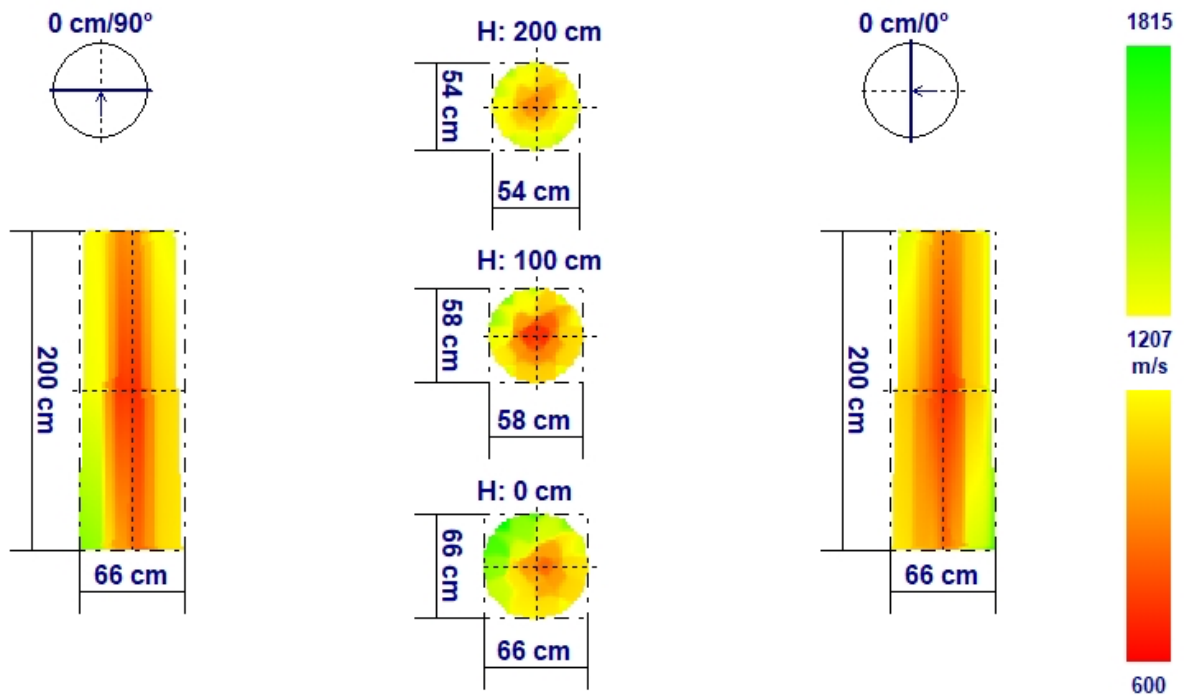
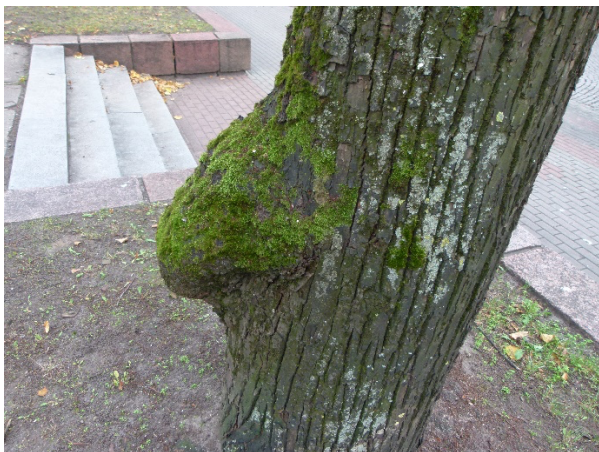
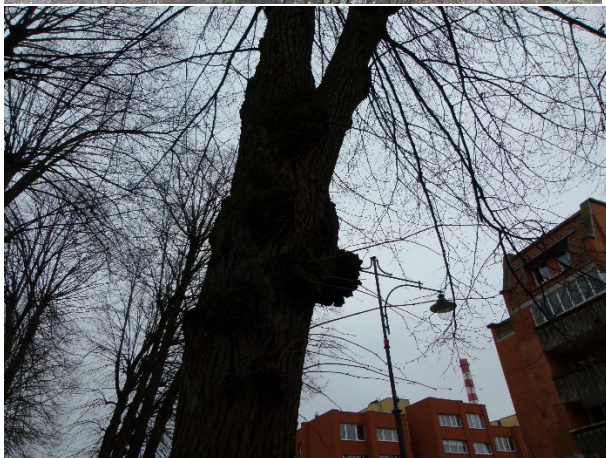
Tree: 7
Tree species: Tilia

Vizualinės apžiūros metu ryškių lajos (išskyrus netinkamą lajos genėjimą) ir kamieno pakitimų nenustatyta. Ant kamieno susiformavę gumbai. Jų yra ir ant kamieno nupjautų šakų vietose.

Tomografinėje nuotraukoje matomas gan ryškus medienos tankio sumažėjimas centrinėje kamieno dalyje, labiau pasireiškiantis 1-2 m atkarpoje. Galimai tai jau susiformavęs vidinis medienos puvinys, 1 m aukštyje apimantis beveik visą kamieną.

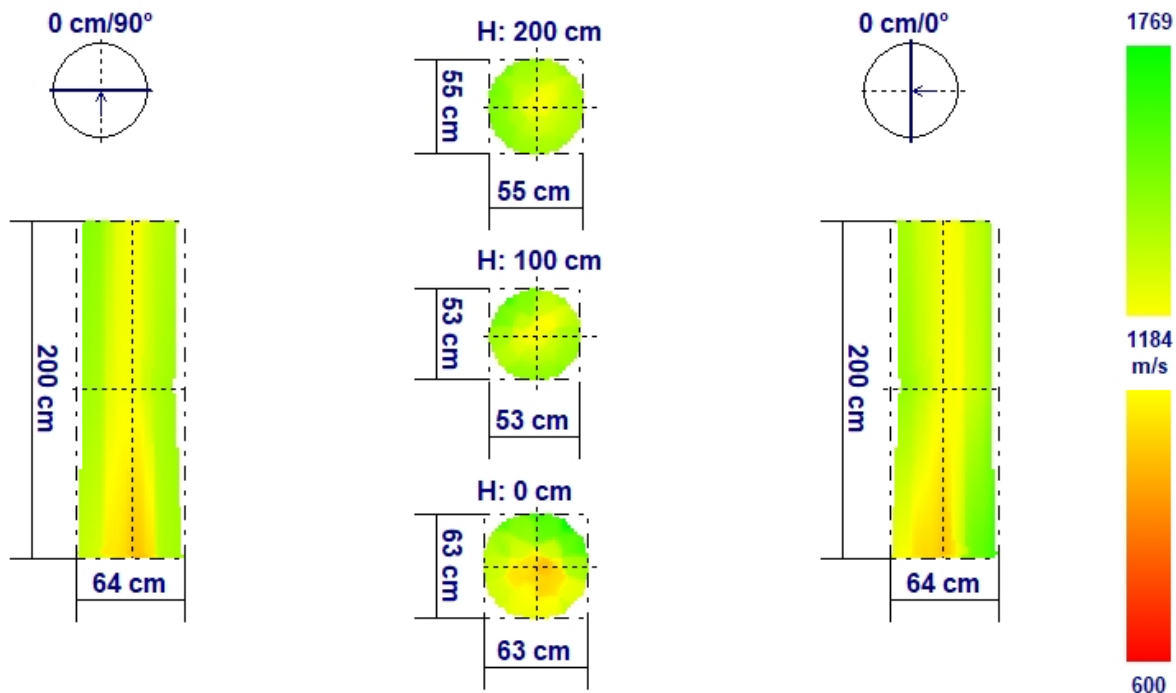
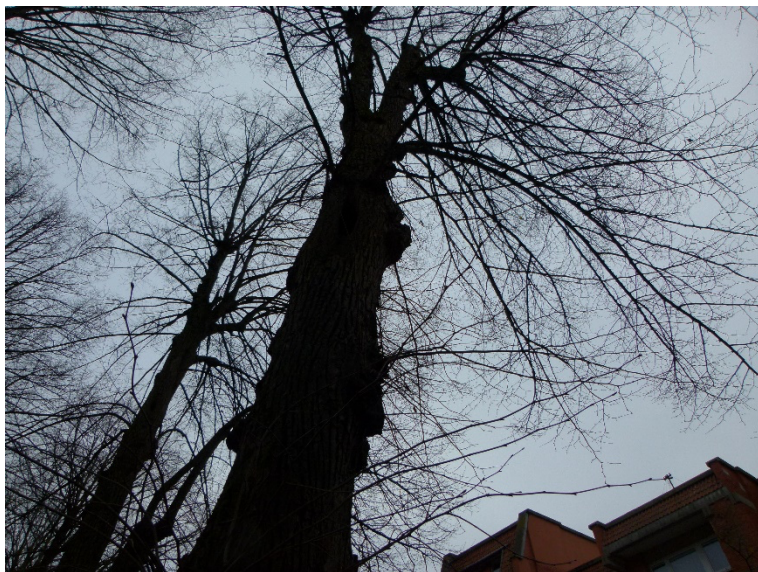
Tree: 8
Tree species: Tilia

Medžio laja, kaip ir visų kitų liepų, genėta netinkamai. Kamienė 5,5 m aukštyje – drevė 15x40 cm dydžio. Ant kamienio nupjautų šakų vietose susiformavę gumbai. Tomografinėje nuotraukoje 0-2 m atkarpoje matomas nedidelis medienos tankio sumažėjimas centrinėje dalyje, labiau pasireiškiantis kelminėje dalyje.

Išvada: Medžio būklė patenkinama.

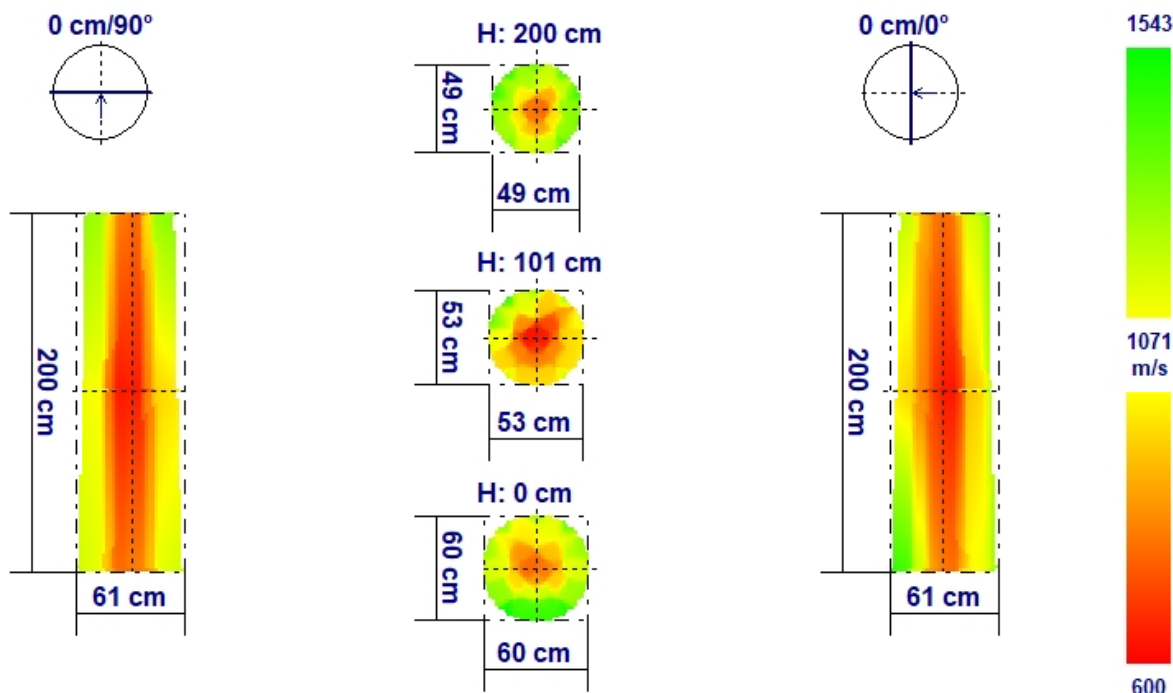
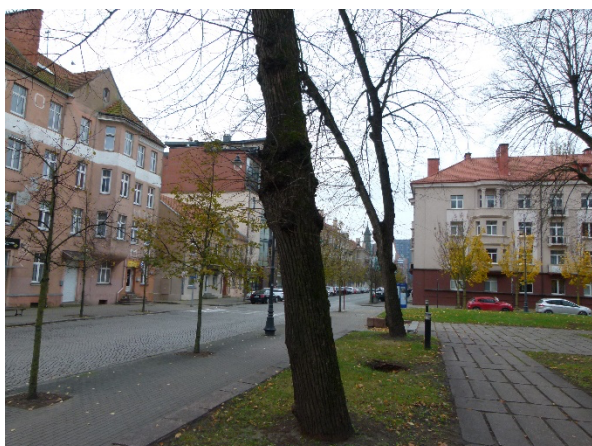
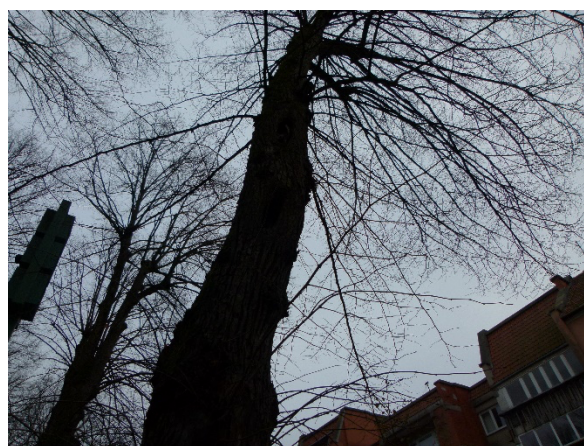
Tree: 9
Tree species: Tilia

Medžio laja, kaip ir visų kitų liepų, genėta netinkamai. Kamienė 4 ir 5 m aukštyje – drevės su puviniais 15x30 ir 20x50 cm dydžio. Medis į gatvės pusę pasviręs 20° kampu, lajos svorio centras išskirtinai gatvės pusėje. Tomografinėje nuotraukoje matomas gan ryškus medienos tankio sumažėjimas centrinėje kamieno dalyje, labiau pasireiškiantis 1-2 m atkarpoje. Galimai tai jau susiformavęs vidinis medienos puvinys, 1 m aukštyje apimantis beveik visą kamieną.

Išvada: Medžio būklė nepatenkinama.

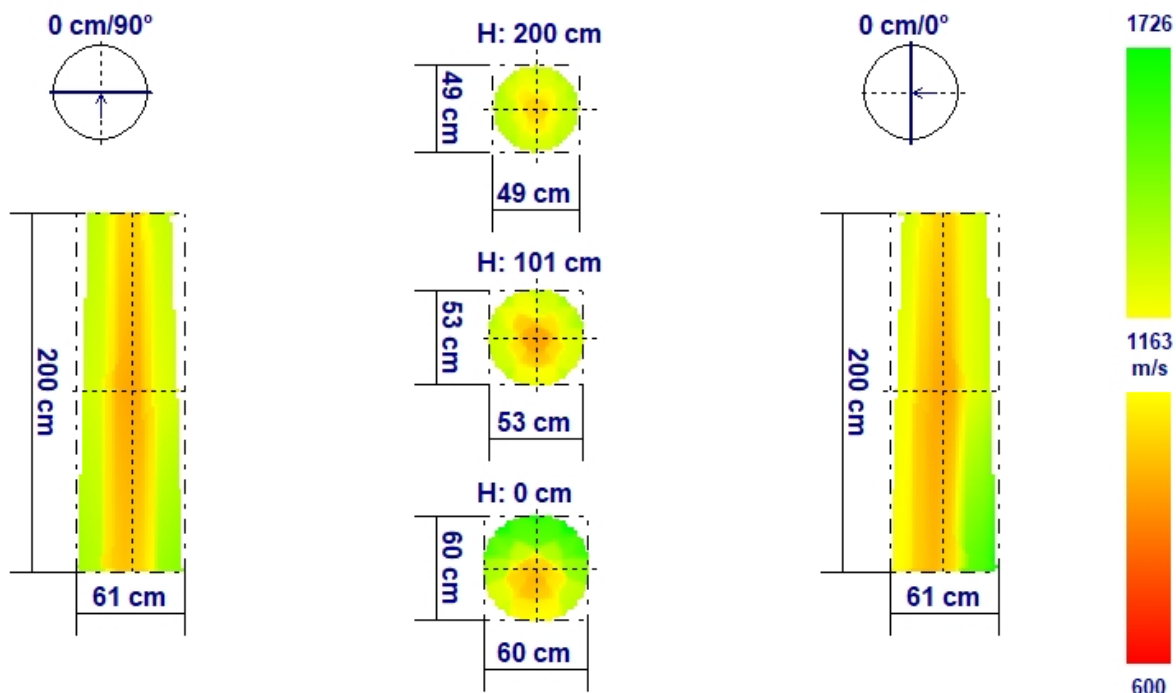
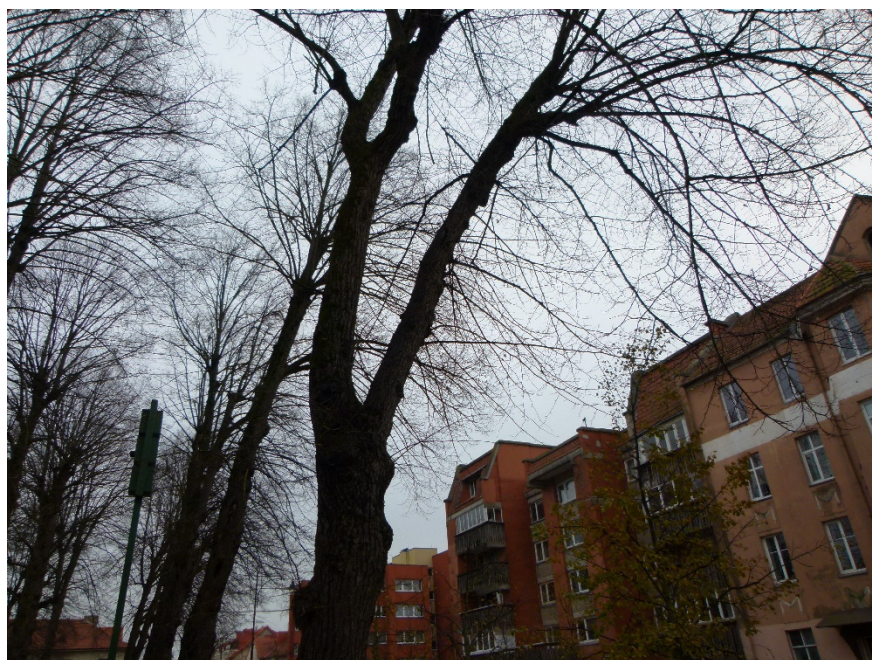
Tree: 10
Tree species: Tilia

Medžio laja, kaip ir visų kitų liepų, genėta netinkamai. Medis pasviręs į gatvės pusę, ypač viena stambi lajos šaka, kuri anksčiau patrupintoje vietoje išauginusi daug papildomų atžalų. Ant kamieno nupjautų šakų vietose susiformavę gumbai. Tomografinėje nuotraukoje 0-2 m atkarpoje matomas nedidelis medienos tankio sumažėjimas centrinėje dalyje, labiau pasireiškiantis 1 m aukštyje.

Išvada: Medžio būklė patenkinama.
