***Administracinio pastato (Pilių prižiūrėtojo namo), paskirties keitimo į kultūros paskirties pastatą Arsenalo g. 1, Vilniuje, rekonstravimo projektas.***

Projektiniai pasiūlymai

19.027-TP

## Architektūros dalis AIŠKINAMASIS RAŠTAS

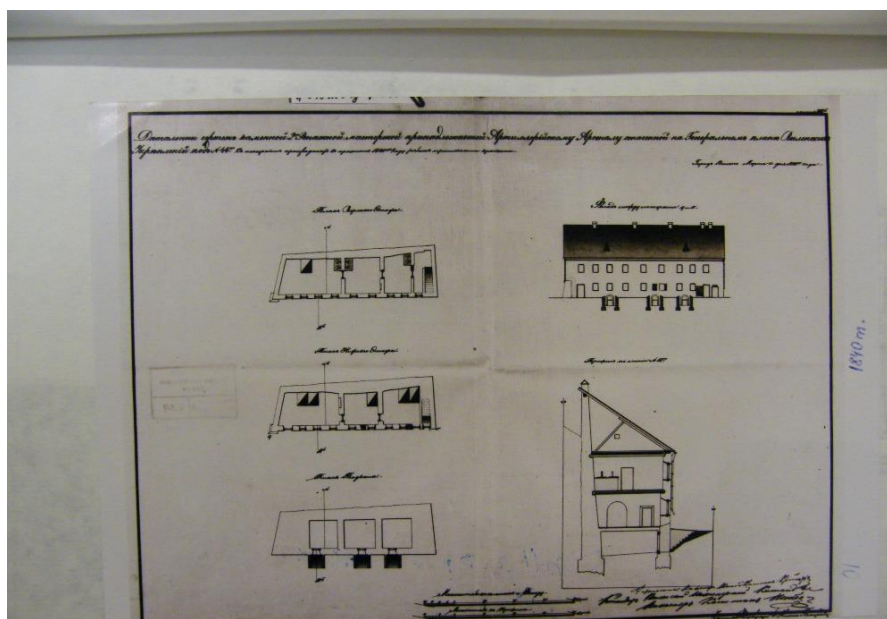
IKONOGR NR. 71

Pilininko namo brėžiniai, 1840 m. Iš GASPARAVIČIENĖ, S. Nacionalinio muziejaus administracinis korpusas, Vilnius, Arsenalo g. 1. Istoriniai tyrimai, PRI, f 5-7168

1840 m. pakeistos medinės perdangos, stogo konstrukcija, sumūrytos šoninės rūsių laiptinių atraminės sienutės. Stogas remontuotas 1849 m., 1852 m.
