Viešosios erdvės prie Sėlių g. 48, Vilniuje statybos projektas.  
Esamos situacijos analizė.

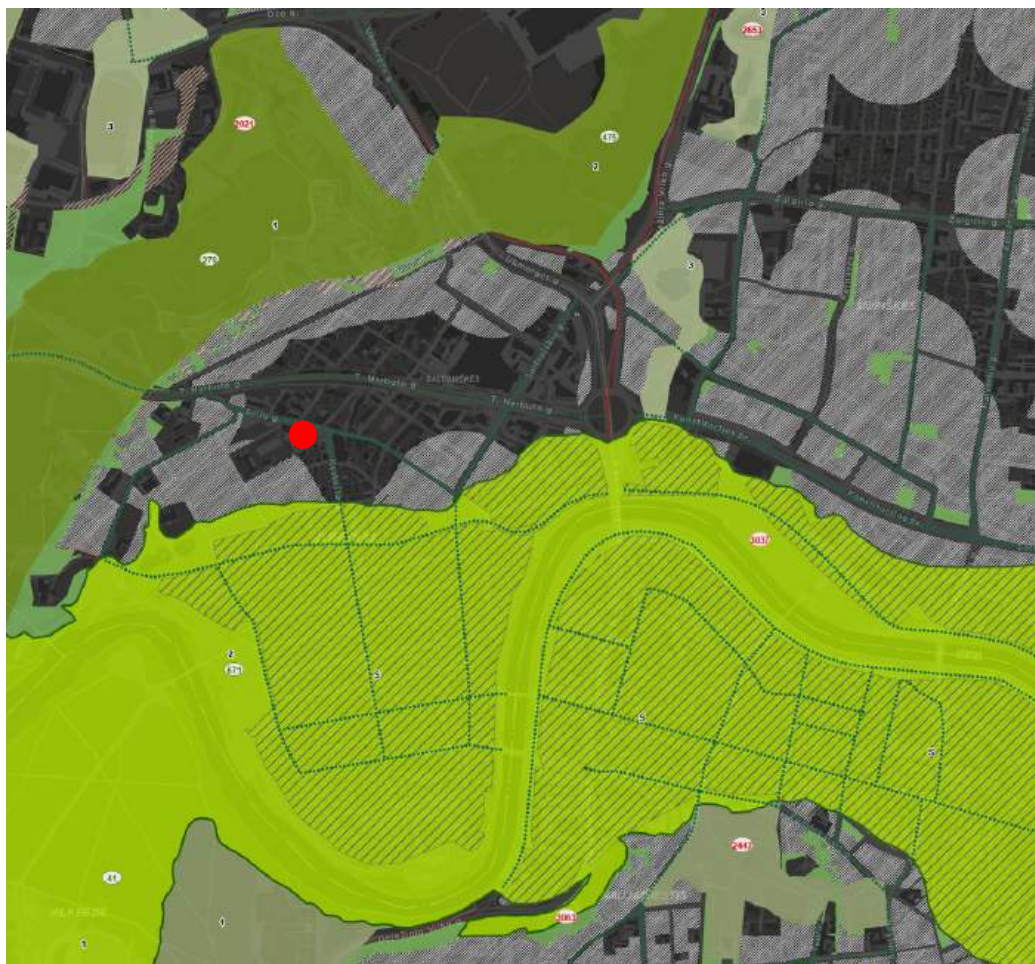
**Gamtinis karkasas**

Apibendrinimas - teritorija apsupta gamtinio karkaso žaliųjų teritorijų, intensyviai ir ekstensyviai naudojamų želdynų. 300 metrų aplink projektuojamą sklypą nėra žaliųjų erdvių.

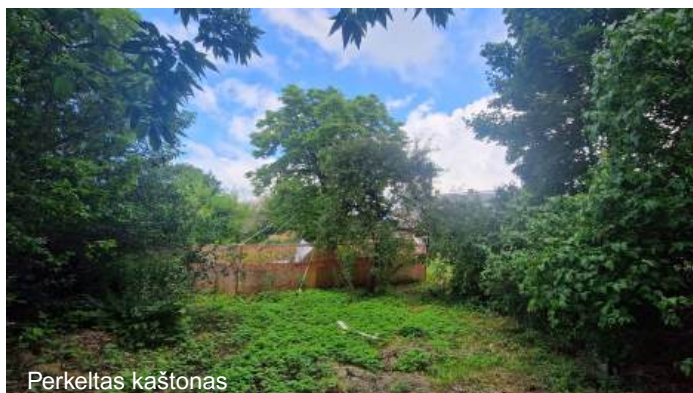
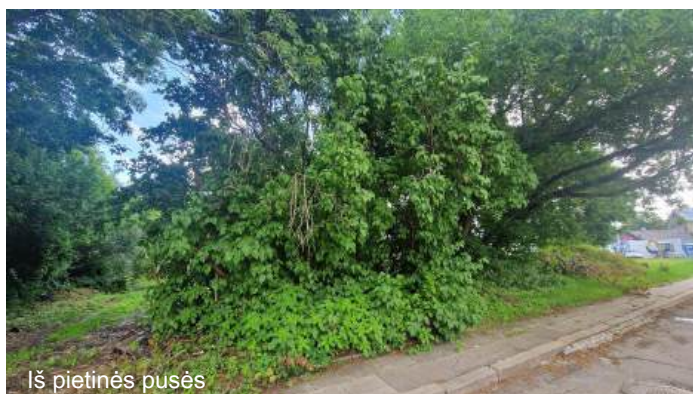
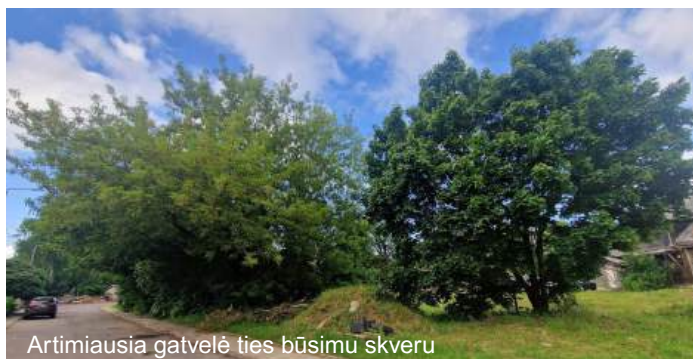
Šiuo metu teritorija apleista, tačiau joje gausiai auga buvusio sodo vaismedžiai ir kiti brandūs medžiai. Iš gretimo sklypo perkeltas kaštonas sutvirtintas trosais, siekiant užtikrinti sėkmingą prigijimą. Šalia – gyvenamieji vienbučiai namai bei apleisti, nebegyvenami mediniai pastatai.

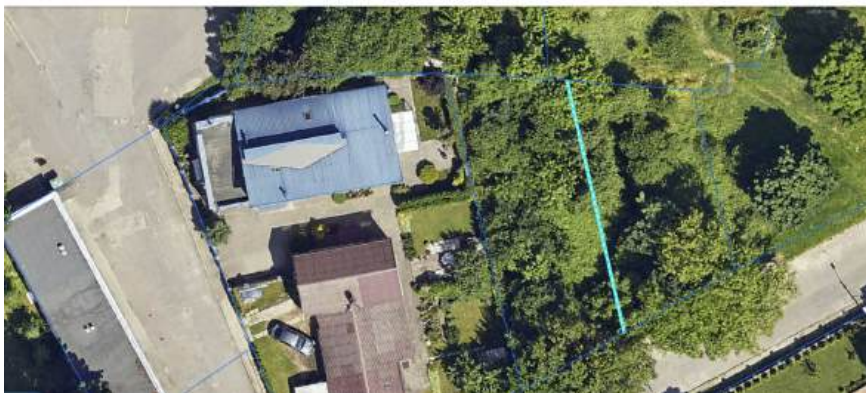
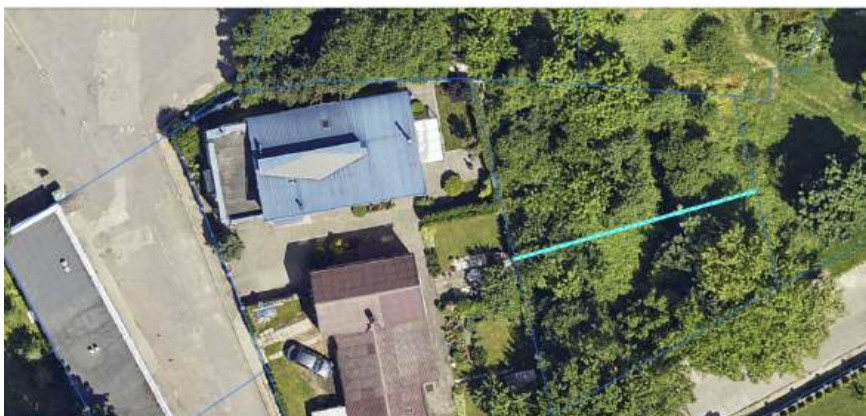
Reljefas pietvakarių kryptimi žemėja. Teritorija sąlyginai lygi, vietomis matomas peraukštėjimas (apie 80 cm).

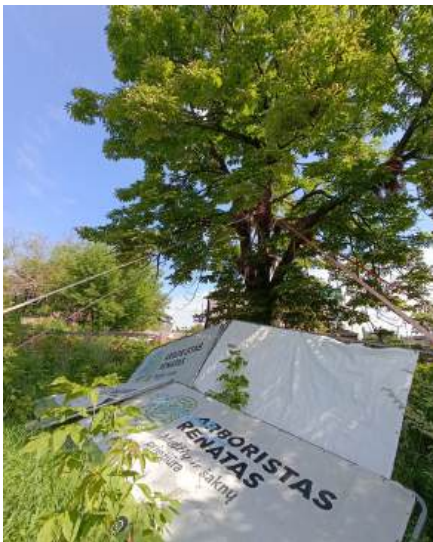
Paprastasis kaštonas Nr. 8

| Nr. | Inventorizacijos data | Medžio unikalus Nr. | Medžio rūšis lietuviškai | Medžio rūšis lotyniškai | Kamieno diametras 1,30 m aukštyje (cm) | Medžio aukštis (m) | Medžio būklės indeksas 1,2,3,4,5 | Abiotiniai/biotiniai veiksniai | Pastabos | Sūslamos būtiniausios arboristinės/tvarkymo priemonės |
|---|---|---|---|---|---|---|---|---|---|---|
| 8. | 2025-07-31 | - | Paprastasis kaštonas | <i>Aesculus hippocastanum</i> | 55 | 9 | 2 | Yra sausų šakų, ant lapų matosi kaštoninės kerkškančios pakeidimo žymių | Persodintas 2023 m. | Būklės inspektavimas |

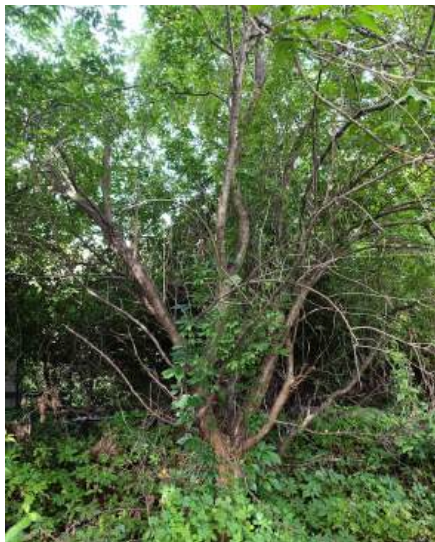
Kaukazinė slyva Nr. 4

| Nr. | Inventorizacijos data | Medžio unikalus Nr. | Medžio rūšis lietuviškai | Medžio rūšis lotyniškai | Kamieno diametras 1,30 m aukštyje (cm) | Medžio aukštis (m) | Medžio būklės indeksas 1,2,3,4,5 | Abiotiniai/biotiniai veiksniai | Pastabos | Sūslamos būtiniausios arboristinės/tvarkymo priemonės |
|---|---|---|---|---|---|---|---|---|---|---|
| 4. | 2025-07-31 | - | Kaukazinė slyva | <i>Prunus cerasifera</i> | 24 | 6 | 1 | Yra sausų šakų | | Genėti sausas šakas |

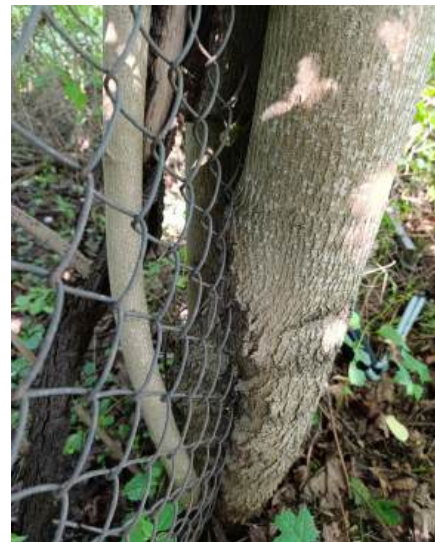
Paprastasis klevas Nr. 11

| Nr. | Inventorizacijos data | Medžio unikalus Nr. | Medžio rūšis lietuviškai | Medžio rūšis lotyniškai | Kamieno diametras 1,30 m aukštyje (cm) | Medžio aukštis (m) | Medžio būklės indeksas 1,2,3,4,5 | Abiotiniai/biotiniai veiksniai | Pastabos | Sūslamos būtiniausios arboristinės/tvarkymo priemonės |
|---|---|---|---|---|---|---|---|---|---|---|
| 11. | 2025-07-31 | - | Paprastasis klevas (keturkamienis) | <i>Acer platanoides</i> | 13; 11; 5; 5 | 8 | 3 | Jauges į tinklinę tvorą, kamieno žaizdos, pasviręs į vakarus apie 15 laipsnių, neperspektyvus | | Šalinti tinklinės tvoros elementus, taikyti žaidų priežiūrą |

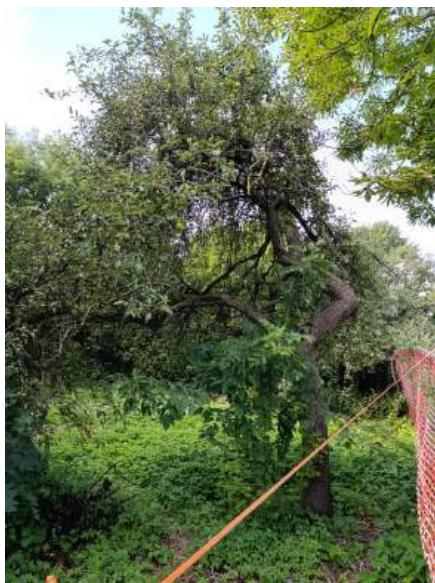
Paprastoji obelis Nr. 9

| Nr. | Inventorizacijos data | Medžio unikalus Nr. | Medžio rūšis lietuviškai | Medžio rūšis lotyniškai | Kamieno diametras 1,30 m aukštyje (cm) | Medžio aukštis (m) | Medžio būklės indeksas 1,2,3,4,5 | Abiotiniai/biotiniai veiksniai | Pastabos | Sūslamos būtiniausios arboristinės/tvarkymo priemonės |
|---|---|---|---|---|---|---|---|---|---|---|
| 9. | 2025-07-31 | - | Paprastoji obelis | <i>Malus domestica</i> | 30 | 6 | 3 | Kamieno žaizdos, yra sausų šakų, plati drevė pagrindinių šakų jungtyje su puvinio, laja | | Genėti redukuojant lają ir atkurti lajos šakų pusiausvyrą, valyti drevę arba |

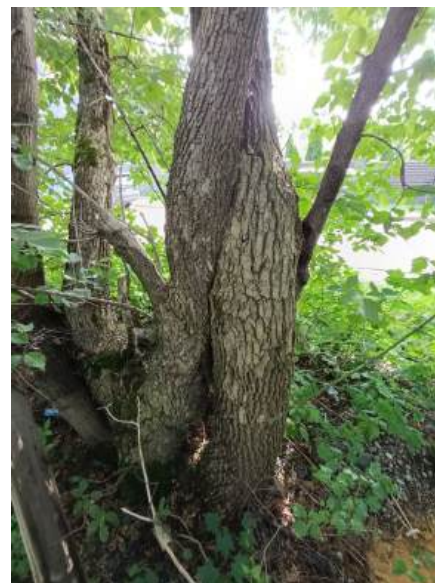
Uosialapis klevas Nr. 12

| Nr. | Inventorizacijos data | Medžio unikalus Nr. | Medžio rūšis lietuviškai | Medžio rūšis lotyniškai | Kamieno diametras 1,30 m aukštyje (cm) | Medžio aukštis (m) | Medžio būklės indeksas 1,2,3,4,5 | Abiotiniai/biotiniai veiksniai | Pastabos | Sūslamos būtiniausios arboristinės/tvarkymo priemonės |
|---|---|---|---|---|---|---|---|---|---|---|
| 12. | 2025-07-31 | - | Uosialapis klevas (trikamienis) | <i>Acer negundo</i> | 43 (sausg. du kamienai); 20 | 9 | 3 | Yra sausų šakų, sausg. kamienai, jauges į tinklinę tvorą | | Rekomenduojamas šalinimas (invazinė rūšis) |

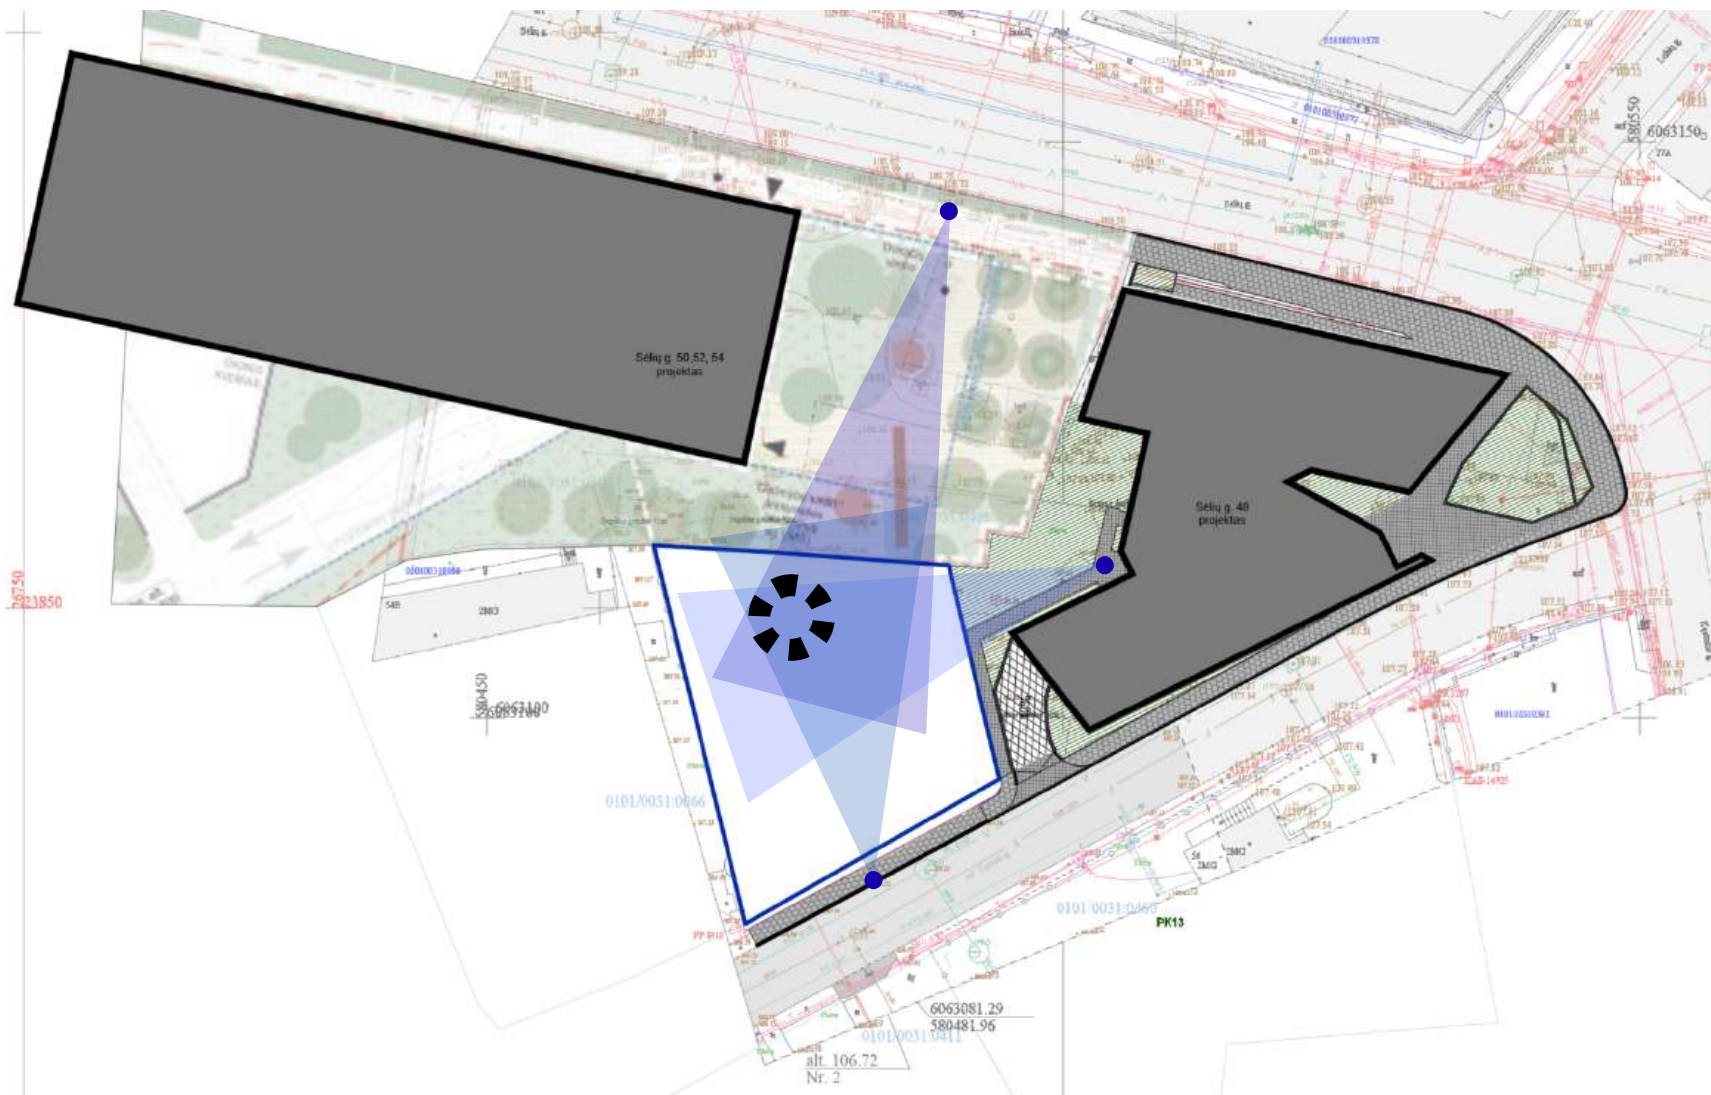
**Vizualiniai ryšiai**

Vizualinių ryšių centre yra persodintas paprastas kaštonas. Jis gali tapti skvero akcentu, matomu iš visų pusių.
